## 國立羅東高級商業職業學校校園空間安全死角

日期：113 年 10 月 18 日

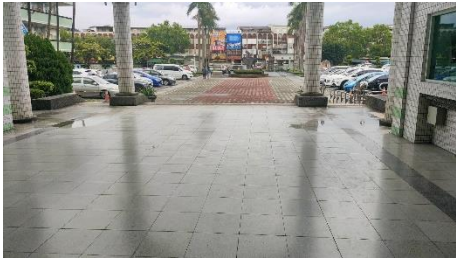
| 建物 | 位置 | | 說明 | 建議事項 |
|---|---|---|---|---|
| 弘道樓 | 1 樓川堂 | | 下雨地面溼滑 | 經檢討為地面坡度施作不良導致，建議重新施作地面坡度，讓雨水往外導流，避免室內積水溼滑。 |

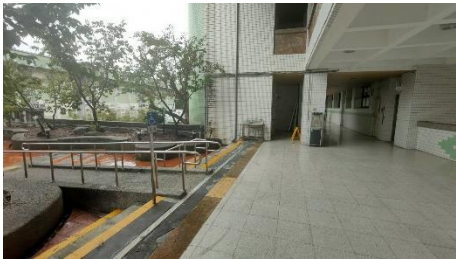
| 建物 | 位置 | | 說明 | 建議事項 |
|---|---|---|---|---|
| 弘道樓 | 2 樓走廊 | | 下雨地面溼滑 | 建議解決方案：<br>2 樓天花板牆面增設雨遮。 |

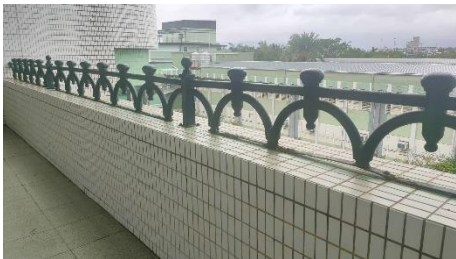
| 建物 | 位置 | | 說明 | 建議事項 |
|---|---|---|---|---|
| 弘道樓 | 4 樓走廊 | | 圍欄年久鏽蝕 | 建議解決方案：<br>更換圍欄，採用不鏽鋼材質。 |

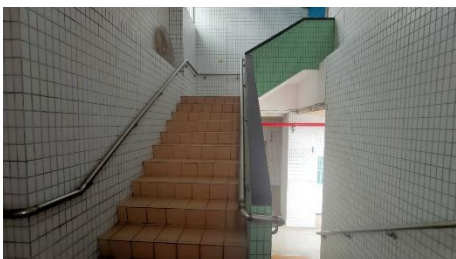
| 建物 | 位置 | | 說明 | 建議事項 |
|---|---|---|---|---|
| 弘道樓 | 4 樓往頂樓樓梯 | | 校園安全死角 | 建議解決方案：<br>1. 校安人員定時或不定時巡視。<br>2. 增設監視器。 |

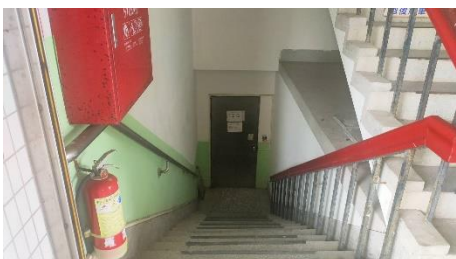
| 建物 | 位置 | | 說明 | 建議事項 |
|---|---|---|---|---|
| 科技大樓 | B1 地下室 | | 校園安全死角 | 建議解決方案：<br>1. 校安人員定時或不定時巡視。<br>2. 增設監視器。 |

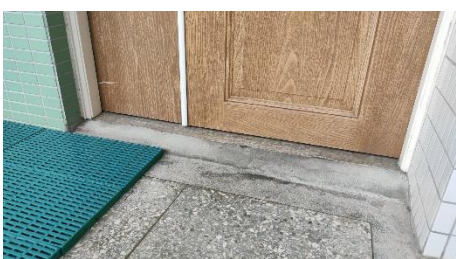
| 建物 | 位置 | | 說明 | 建議事項 |
|---|---|---|---|---|
| 科技大樓 | 各教室入口 | | 斜坡，容易造成滑倒 | 建議解決方案：<br>1. 加貼止滑條。<br>2. 列入後續改善計畫，改為不易滑倒材質。 |

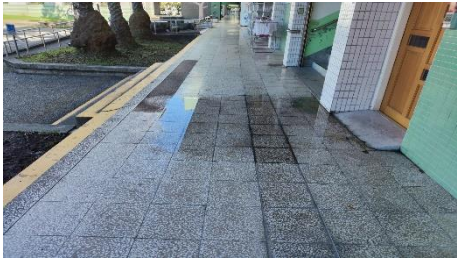
| 建物 | 位置 | | 說明 | 建議事項 |
|---|---|---|---|---|
| 科技大樓 | 1 樓漫飛舞蹈教室門口 | | 雨天地面溼滑 | 建議解決方案：<br>設置截水溝。 |

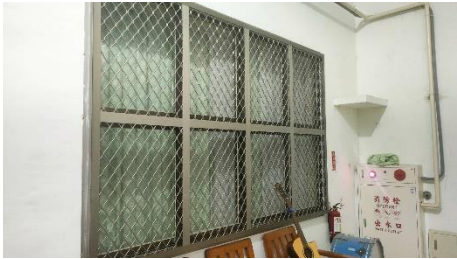
| 建物 | 位置 | | 說明 | 建議事項 |
|---|---|---|---|---|
| 圖書館大樓 | B1 地下室 | | 校園安全死角 | 建議解決方案：<br>1. 校安人員定時或不定時巡視。<br>2. 增設監視器。 |

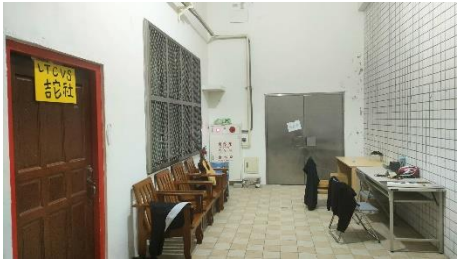
| 建物 | 位置 | | 說明 | 建議事項 |
|---|---|---|---|---|
| 圖書館大樓 | B1 地下室 | | 校園安全死角 | 建議解決方案：<br>1. 校安人員定時或不定時巡視。<br>2. 增設監視器。 |

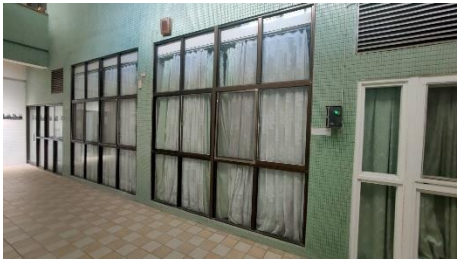
| 建物 | 位置 | | 說明 | 建議事項 |
|---|---|---|---|---|
| 圖書館大樓 | B1 地下室 | | 校園安全死角 | 建議解決方案：<br>1. 校安人員定時或不定時巡視。<br>2. 增設監視器。 |

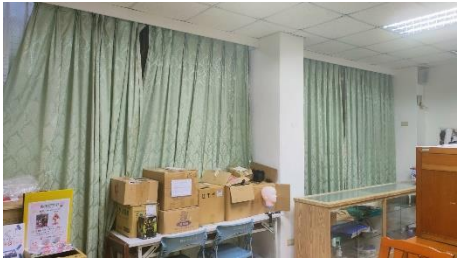
| 建物 | 位置 | | 說明 | 建議事項 |
|---|---|---|---|---|
| 圖書館大樓 | B1 地下室 | | 校園安全死角 | 建議解決方案：<br>1. 校安人員定時或不定時巡視。<br>2. 增設監視器。 |

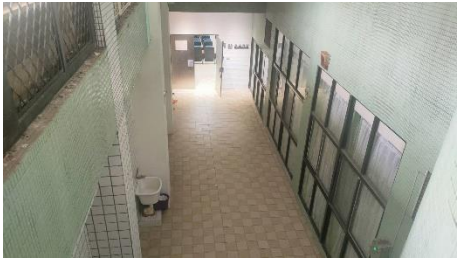
| 建物 | 位置 | | 說明 | 建議事項 |
|---|---|---|---|---|
| 圖書館大樓 | B1 地下室 | | 校園安全死角 | 建議解決方案：<br>1. 校安人員定時或不定時巡視。<br>2. 增設監視器。 |

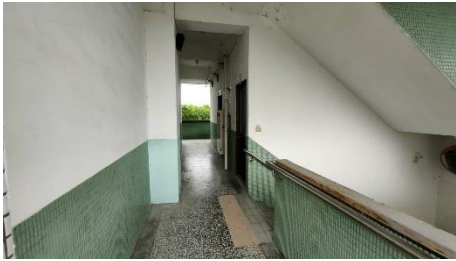
| 建物 | 位置 | | 說明 | 建議事項 |
|---|---|---|---|---|
| 圖書館大樓 | 北側 2、3 樓樓梯通道 | | 校園安全死角 | 建議解決方案：<br>1. 校安人員定時或不定時巡視。<br>2. 增設監視器。 |

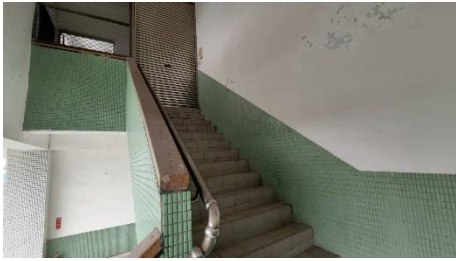
| 建物 | 位置 | | 說明 | 建議事項 |
|---|---|---|---|---|
| 圖書館大樓 | 北側 3 樓往頂樓樓梯 | | 校園安全死角 | 建議解決方案：<br>1. 校安人員定時或不定時巡視。<br>2. 增設監視器。 |

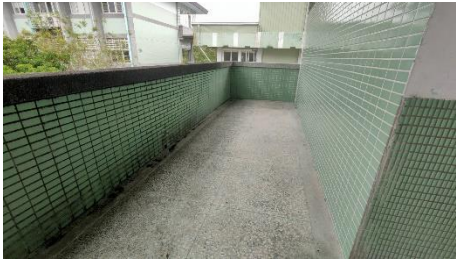
| 建物 | 位置 | | 說明 | 建議事項 |
|---|---|---|---|---|
| 圖書館大樓 | 北側 3 樓走廊 | | 校園安全死角 | 建議解決方案：<br>1. 校安人員定時或不定時巡視。<br>2. 增設監視器。 |

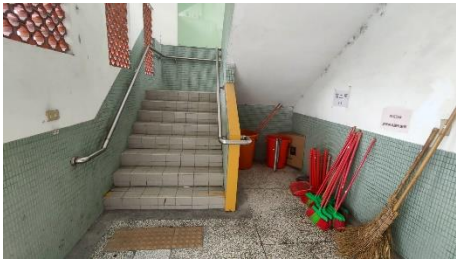
| 建物 | 位置 | | 說明 | 建議事項 |
|---|---|---|---|---|
| 圖書館大樓 | 南側 1 樓走廊通道 | | 校園安全死角 | 建議解決方案：<br>1. 校安人員定時或不定時巡視。<br>2. 增設監視器。 |

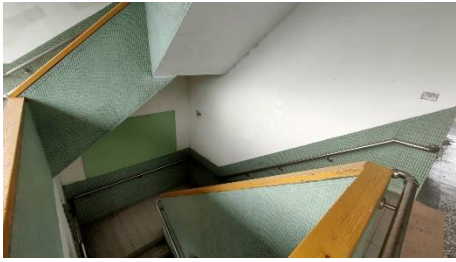
| 建物 | 位置 | | 說明 | 建議事項 |
|---|---|---|---|---|
| 圖書館大樓 | 南側 2、3 樓樓梯通道 | | 校園安全死角 | 建議解決方案：<br>1. 校安人員定時或不定時巡視。<br>2. 增設監視器。<br>3. 加裝安全防墜網。 |

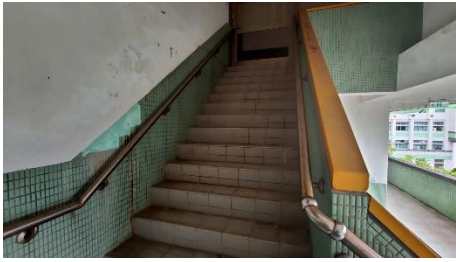
| 建物 | 位置 | | 說明 | 建議事項 |
|---|---|---|---|---|
| 圖書館大樓 | 南側 3 樓往頂樓樓梯 | | 校園安全死角 | 建議解決方案：<br>1. 校安人員定時或不定時巡視。<br>2. 增設監視器。 |

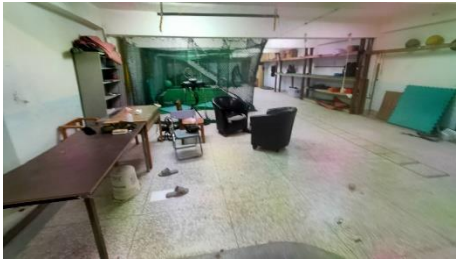
| 建物 | 位置 | | 說明 | 建議事項 |
|---|---|---|---|---|
| 至善樓 | B1 地下室 | | 校園安全死角 | 建議解決方案：<br>1. 校安人員定時或不定時巡視。<br>2. 增設監視器。 |

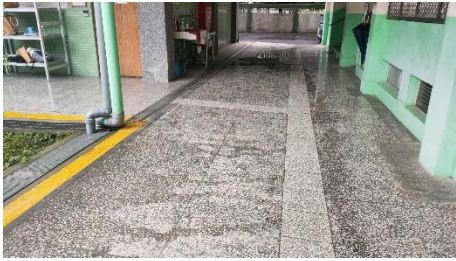
| 建物 | 位置 | | 說明 | 建議事項 |
|---|---|---|---|---|
| 至善樓 | 1 樓走廊 | | 下雨地面溼滑 | 建議解決方案：<br>1 樓天花板往外延伸設置雨遮，減少雨水濺入。 |

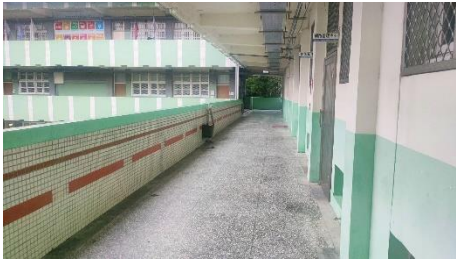
| 建物 | 位置 | | 說明 | 建議事項 |
|---|---|---|---|---|
| 至善樓 | 2 樓走廊 | | 下雨地面溼滑 | 建議解決方案：<br>2 樓天花板往外延伸設置雨遮，減少雨水濺入。 |

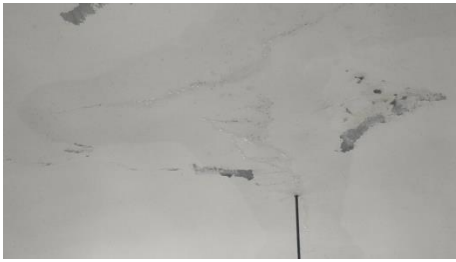
| 建物 | 位置 | | 說明 | 建議事項 |
|---|---|---|---|---|
| 至善樓 | 3 樓製圖教室外天花板 | | 下雨漏水導致地面溼滑 | 建議解決方案：<br>製圖教室上方頂樓水塔以鐵皮屋方式覆蓋，減少積水而導致漏水情形。 |

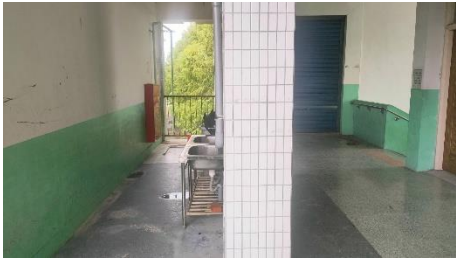
| 建物 | 位置 | | 說明 | 建議事項 |
|---|---|---|---|---|
| 莘學樓 | 西側 3 樓走廊 | | 校園安全死角 | 建議解決方案：<br>1. 校安人員定時或不定時巡視。<br>2. 增設監視器。 |

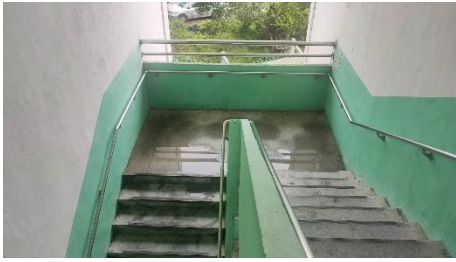
| 建物 | 位置 | | 說明 | 建議事項 |
|---|---|---|---|---|
| 莘學樓 | 西側 2、3 樓走廊 | | 校園安全死角 | 建議解決方案：<br>1. 校安人員定時或不定時巡視。<br>2. 增設監視器。 |

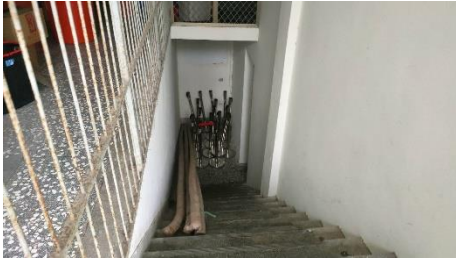
| 建物 | 位置 | | 說明 | 建議事項 |
|---|---|---|---|---|
| 東側大樓 | B1 地下室 | | 1. 校園安全死角<br>2. 排風口大雨滲漏水 | 建議解決方案：<br>1. 校安人員定時或不定時巡視。<br>2. 增設監視器。<br>3. 教室內依漏水處設置截、排水溝，引導水流，避免積水。 |

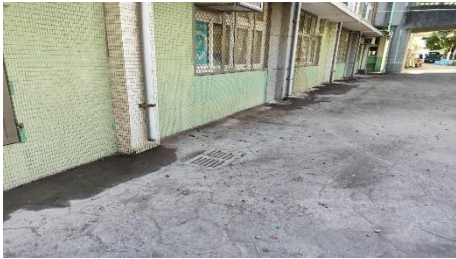
| 建物 | 位置 | | 說明 | 建議事項 |
|---|---|---|---|---|
| 西側大樓 | 教官室後方 | | 雨天地面溼滑 | 建議解決方案：<br>設置截水溝。 |

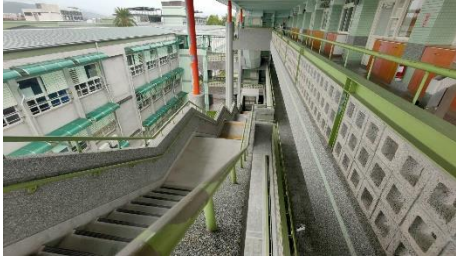
| 建物 | 位置 | | 說明 | 建議事項 |
|---|---|---|---|---|
| 悅陽樓 | | | 通道扶手高度不足 | 建議解決方案：<br>加高扶手。 |

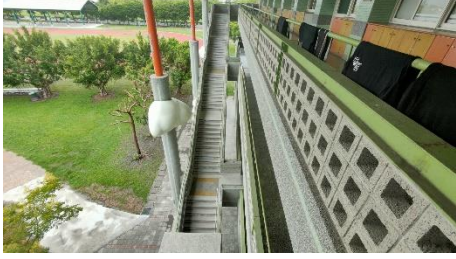
| 建物 | 位置 | | 說明 | 建議事項 |
|---|---|---|---|---|
| 勤毅樓 | | | 通道扶手高度不足 | 建議解決方案：<br>加高扶手。 |

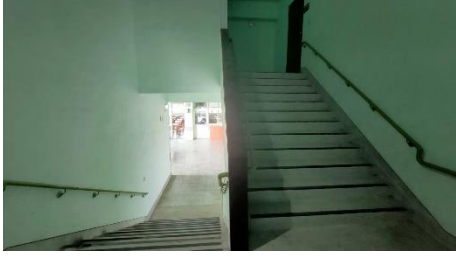
| 建物 | 位置 | | 說明 | 建議事項 |
|---|---|---|---|---|
| 勤毅樓 | 4 樓往頂樓樓梯 | | 校園安全死角 | 建議解決方案：<br>1. 校安人員定時或不定時巡視。<br>2. 增設監視器。 |

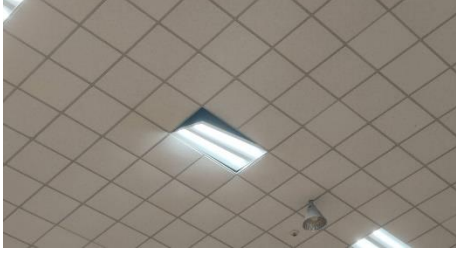
| 建物 | 位置 | | 說明 | 建議事項 |
|---|---|---|---|---|
| 樂群堂 | 天花板 | | 學生打排球時，容易打到天花板輕鋼架與蓋板，導致蓋板移位，甚至掉落 | 建議解決方案：<br>全面整改樂群堂天花板，移除輕鋼架天花板 |

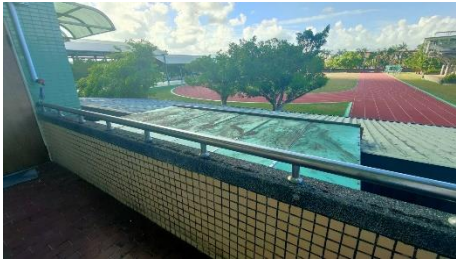
| 建物 | 位置 | | 說明 | 建議事項 |
|---|---|---|---|---|
| 樂群堂 | 2樓旁走廊 | | 圍欄高度不足 | 建議解決方案：<br>更換符合規定高度之圍欄 |

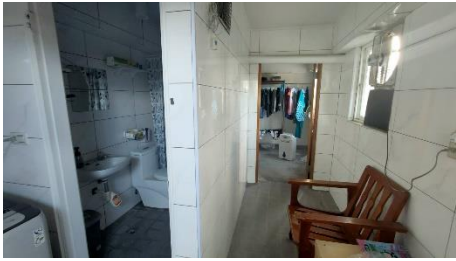
| 建物 | 位置 | | 說明 | 建議事項 |
|---|---|---|---|---|
| 樂群堂 | 2樓盥洗室 | | 校園安全死角 | 建議解決方案：<br>1. 校安人員定時或不定時巡視。<br>2. 增設監視器。<br>3. 未使用時應上鎖。 |

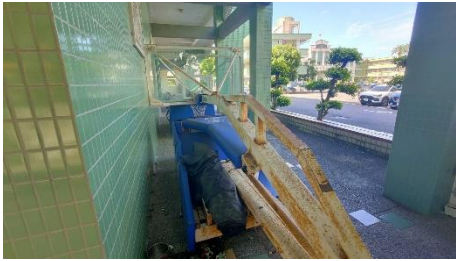
| 建物 | 位置 | | 說明 | 建議事項 |
|---|---|---|---|---|
| 樂群堂 | 1樓正門口走廊通道 | | 走廊堆置雜物，妨礙通行與逃生 | 建議解決方案：<br>1. 若可堪用，移置適當場所使用。<br>2. 若不堪用，報廢清理。 |

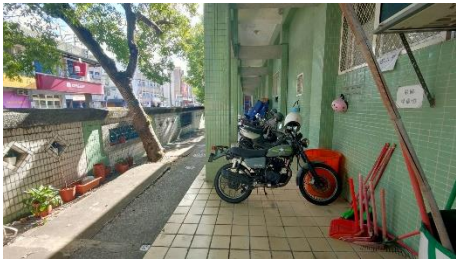
| 建物 | 位置 | | 說明 | 建議事項 |
|---|---|---|---|---|
| 樂群堂 | 南側1樓走廊 | | 走廊停放機車與腳踏車，妨礙通行與逃生 | 建議解決方案：<br>規勸師生依規定停放機車與腳踏車 |

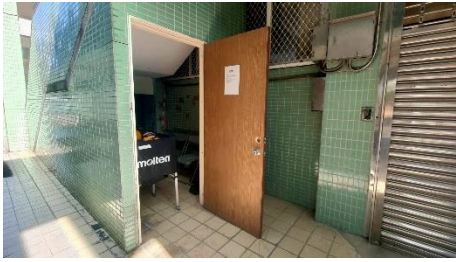
| 建物 | 位置 | | 說明 | 建議事項 |
|---|---|---|---|---|
| 樂群堂 | 北側1樓儲藏室 | | 校園安全死角 | 建議解決方案：<br>1. 校安人員定時或不定時巡視。<br>2. 未使用時應上鎖。 |

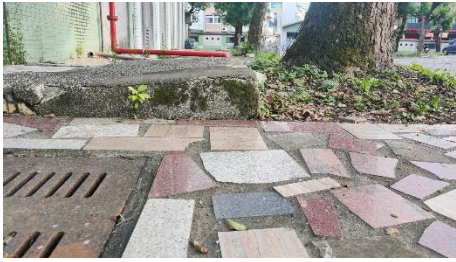
| 建物 | 位置 | | 說明 | 建議事項 |
|---|---|---|---|---|
| 樂群堂 | 後方 | | 樹根隆起，竄根破壞人行道鋪面 | 建議解決方案：<br>經開挖後，視竄根情形，依據行道竄根處理作業原則方式處置。 |

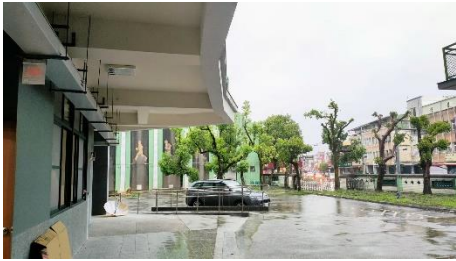
| 建物 | 位置 | | 說明 | 建議事項 |
|---|---|---|---|---|
| 欣藝樓 | 1 樓走廊 | | 下雨地面溼滑 | 建議解決方案：<br>1 樓天花板往外延伸設置雨遮，減少雨水濺入。 |

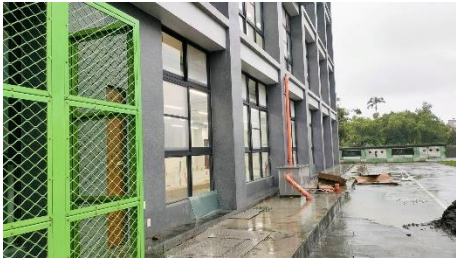
| 建物 | 位置 | | 說明 | 建議事項 |
|---|---|---|---|---|
| 欣藝樓 | 北側 1 樓節油槽 | | 下雨地面溼滑 | 建議解決方案：<br>1 樓天花板往外延伸設置雨遮，減少雨水濺入。 |

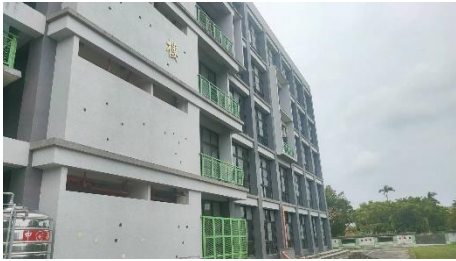
| 建物 | 位置 | | 說明 | 建議事項 |
|---|---|---|---|---|
| 欣藝樓 | 北側 2-5 樓教室 | | 教室窗戶外無任何安全防護設施 | 建議解決方案：<br>設置隔柵，避免師生不小心墜落 |

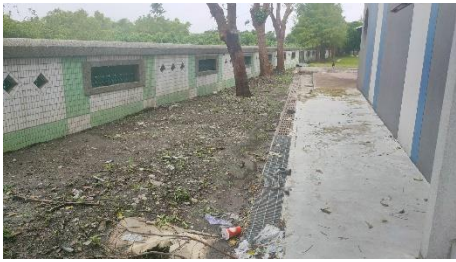
| 建物 | 位置 | | 說明 | 建議事項 |
|---|---|---|---|---|
| 欣藝樓 | 西側 | | 1. 校園安全死角<br>2. 落葉堆積易造成蚊蟲問題 | 建議解決方案：<br>1. 校安人員定時或不定時巡視。<br>2. 定期修剪樹木。<br>3. 安排班級打掃清理落葉。 |

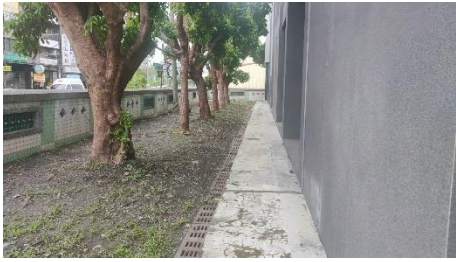
| 建物 | 位置 | | 說明 | 建議事項 |
|---|---|---|---|---|
| 欣藝樓 | 南側 | | 1. 校園安全死角<br>2. 落葉堆積易造成蚊蟲問題 | 建議解決方案：<br>1. 校安人員定時或不定時巡視。<br>2. 定期修剪樹木。<br>3. 安排班級打掃清理落葉。 |

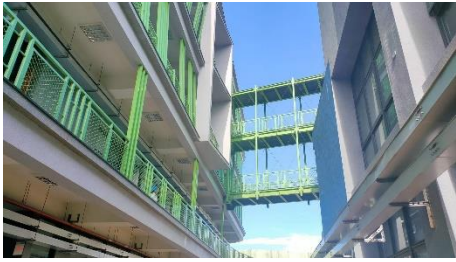
| 建物 | 位置 | | 說明 | 建議事項 |
|---|---|---|---|---|
| 欣藝樓 | 南、北棟連結空橋通道 | | 1. 最上層有積水狀況<br>2. 兩側圍欄安全防護不足。 | 建議解決方案：<br>1. 上層增設鐵皮覆蓋導引水流，避免積水。<br>2. 加裝安全防墜網。 |

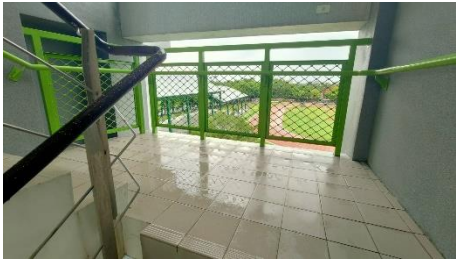
| 建物 | 位置 | | 說明 | 建議事項 |
|---|---|---|---|---|
| 欣藝樓 | 1-5 樓樓梯 | | 下雨地面溼滑 | 建議解決方案：<br>北側增設百頁遮擋風雨，減少雨水濺入。 |

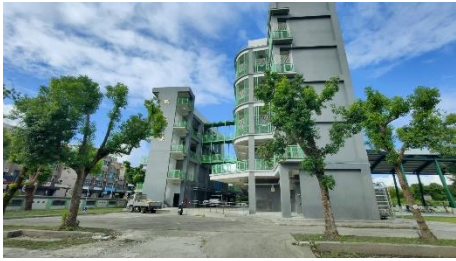
| 建物 | 位置 | | 說明 | 建議事項 |
|---|---|---|---|---|
| 欣藝樓 | | | 夜間光線不足 | 建議解決方案：<br>於適當位置增設照明燈光 |

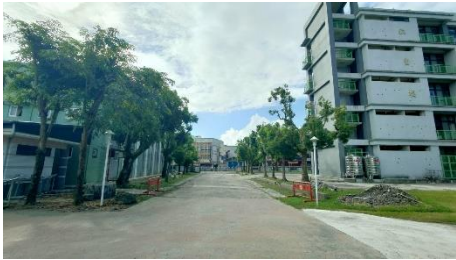
| 建物 | 位置 | | 說明 | 建議事項 |
|---|---|---|---|---|
| 欣藝樓旁道路 | | | <ol style="list-style-type: none"> <li>1. 夜間光線不足</li> <li>2. 路面不平整</li> <li>3. 放學國光號進出停放處</li> </ol> | 建議解決方案：<br><ol style="list-style-type: none"> <li>1. 於適當位置增設照明燈光。</li> <li>2. 道路重新鋪設柏油。</li> <li>3. 國光號進出校園時，請校安人員協助引導指揮。</li> </ol> |

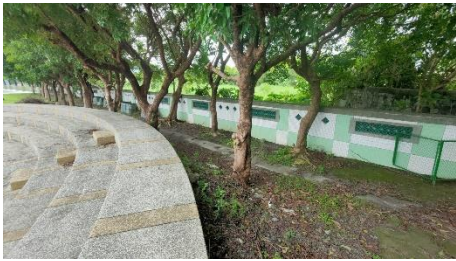
| 建物 | 位置 | | 說明 | 建議事項 |
|---|---|---|---|---|
| 戶外圓形廣場 | | | <ol style="list-style-type: none"> <li>1. 校園安全死角</li> <li>2. 落葉堆積易造成蚊蟲問題</li> </ol> | 建議解決方案：<br><ol style="list-style-type: none"> <li>1. 校安人員定時或不定時巡視。</li> <li>2. 增設監視器。</li> <li>3. 定期修剪樹木。</li> <li>4. 安排班級打掃清理落葉。</li> </ol> |

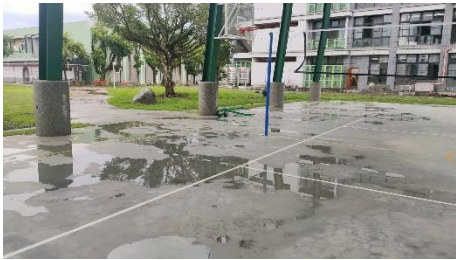
| 建物 | 位置 | | 說明 | 建議事項 |
|---|---|---|---|---|
| 風雨球場 | | | 下雨地面溼滑 | 建議解決方案：<br><ol style="list-style-type: none"> <li>1. 兩側延伸鐵皮，增設百頁遮擋風雨，減少雨水濺入。</li> <li>2. 地面改為壓克力面層。</li> </ol> |

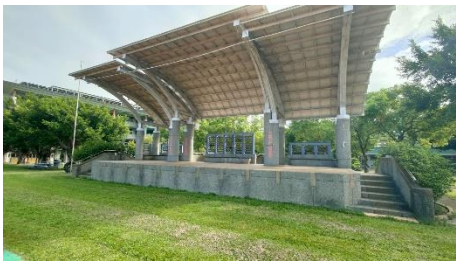
| 建物 | 位置 | | 說明 | 建議事項 |
|---|---|---|---|---|
| 操場司令臺 | | | 放學後，校園安全死角 | 建議解決方案：<br><ol style="list-style-type: none"> <li>1. 校安人員定時或不定時巡視。</li> <li>2. 增設監視器。</li> <li>3. 增設感應燈光。</li> </ol> |

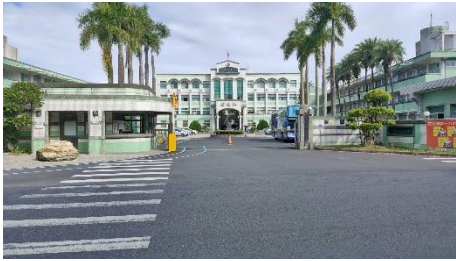
| 建物 | 位置 | | 說明 | 建議事項 |
|---|---|---|---|---|
| 校門口 | | | 交通安全事故<br>好發地點 | 上放學請警衛、校安<br>人員協助指揮與管制<br>交通秩序。 |
